Motfyllda källarytterväggar

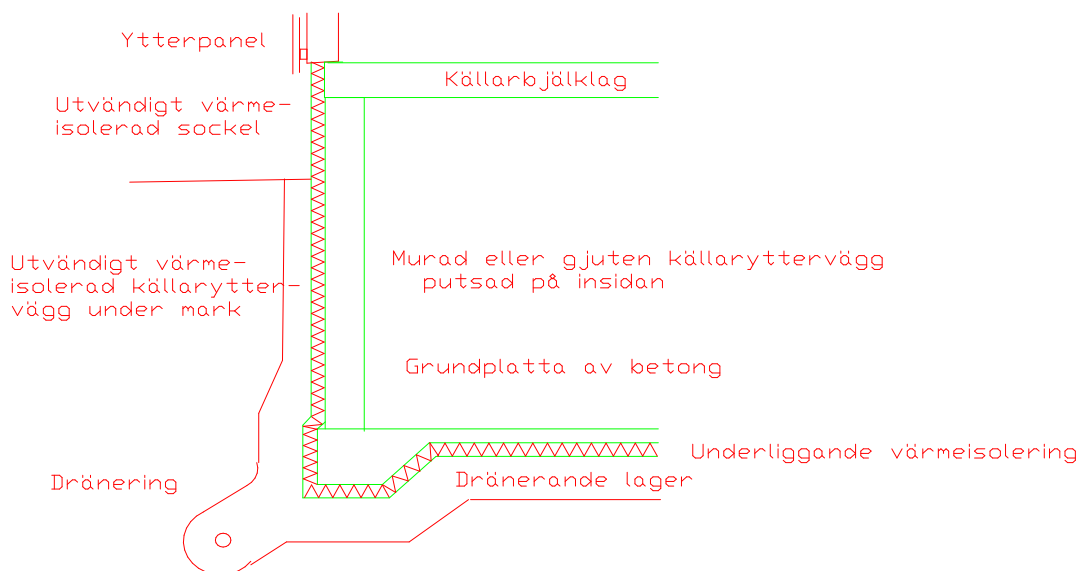
För att källarytterväggar inte skall drabbas av fuktskador, skall fuktisolering monteras på utsidan av väggkonstruktionen, se nedanstående skiss. Om den utvändiga fuktisoleringen utförs med självdränerande isolerskivor behövs inte heller någon invändigt isolering av väggkonstruktionen. Det är även önskvärt att isolering monteras på den utvändiga sockeln, ovan mark, eftersom denna del av källarytterväggen är kallast vintertid.

Konsekvensen av riskerna för uppfuktning såväl utifrån som inifrån medför att invändigt isolerade källarytterväggar kräver en plastfolie i den övre, ej motfyllda delen av källarytterväggen, för att förhindra kondens och därmed fuktskador i väggkonstruktionen. Det är samtidigt olämpligt med plastfolie i den nedre motfyllda delen, eftersom den förhindrar uttorkning av markfukt genom diffusion. Invändigt reglade och isolerade källarytterväggar är av denna orsak en känd riskkonstruktion med avseende på risk för fukt och mögelskador.
